UNIVERSIDAD DE CUENCA
Facultad de Arquitectura y Urbanismo

“Aplicación de la Metodología de Manuales de Conservación Preventiva para la detección y evaluación de riesgos en la manzana comprendida entre la Av. Loja, la calle Del Farol y la Av. 12 de Abril”.

Tesis previa a la obtención del Título de Arquitecto

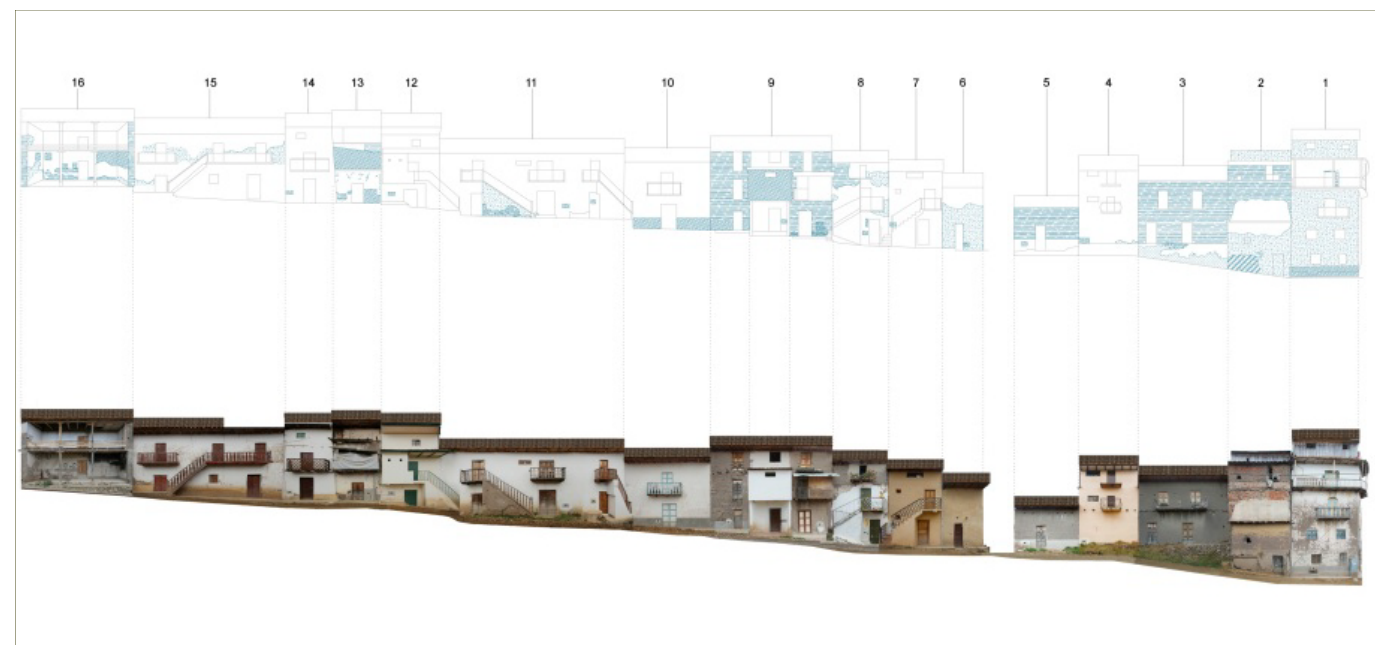
FIG 1.11: Representación gráfica de un conjunto de daños presentes sobre el elemento paramentos en el tramo de Quingeo.

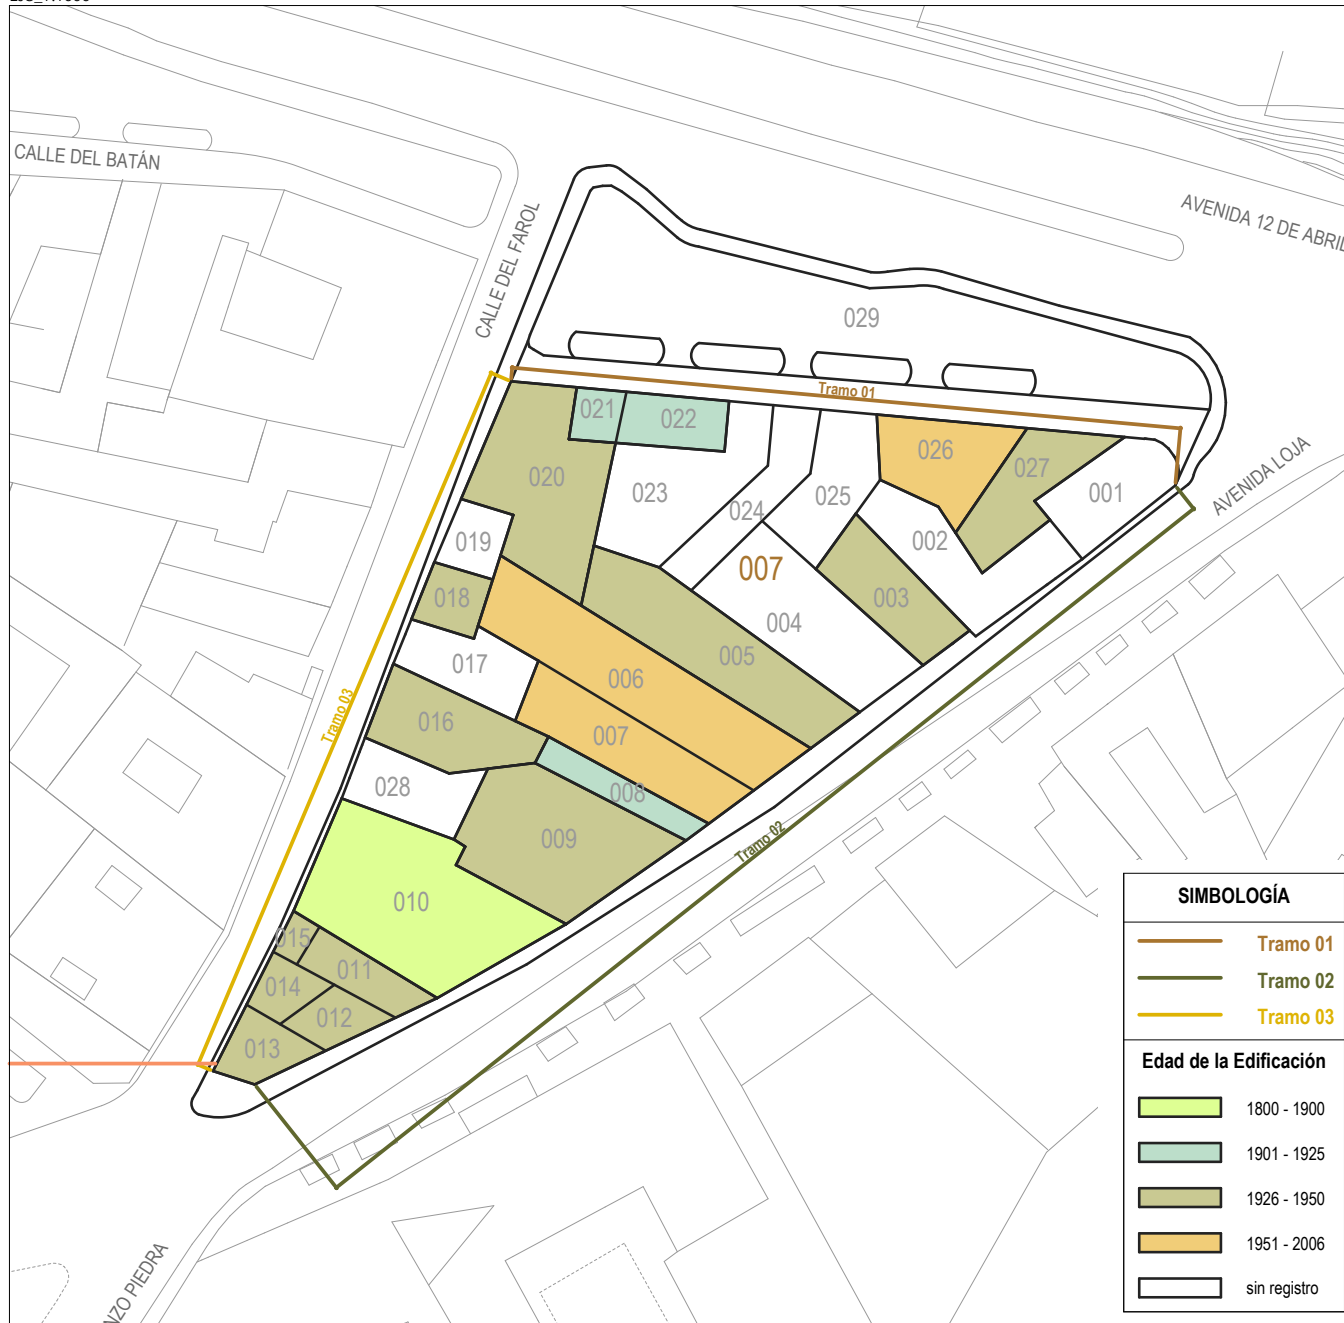
FIG 2.38: Localización de las edificaciones según el período de construcción.

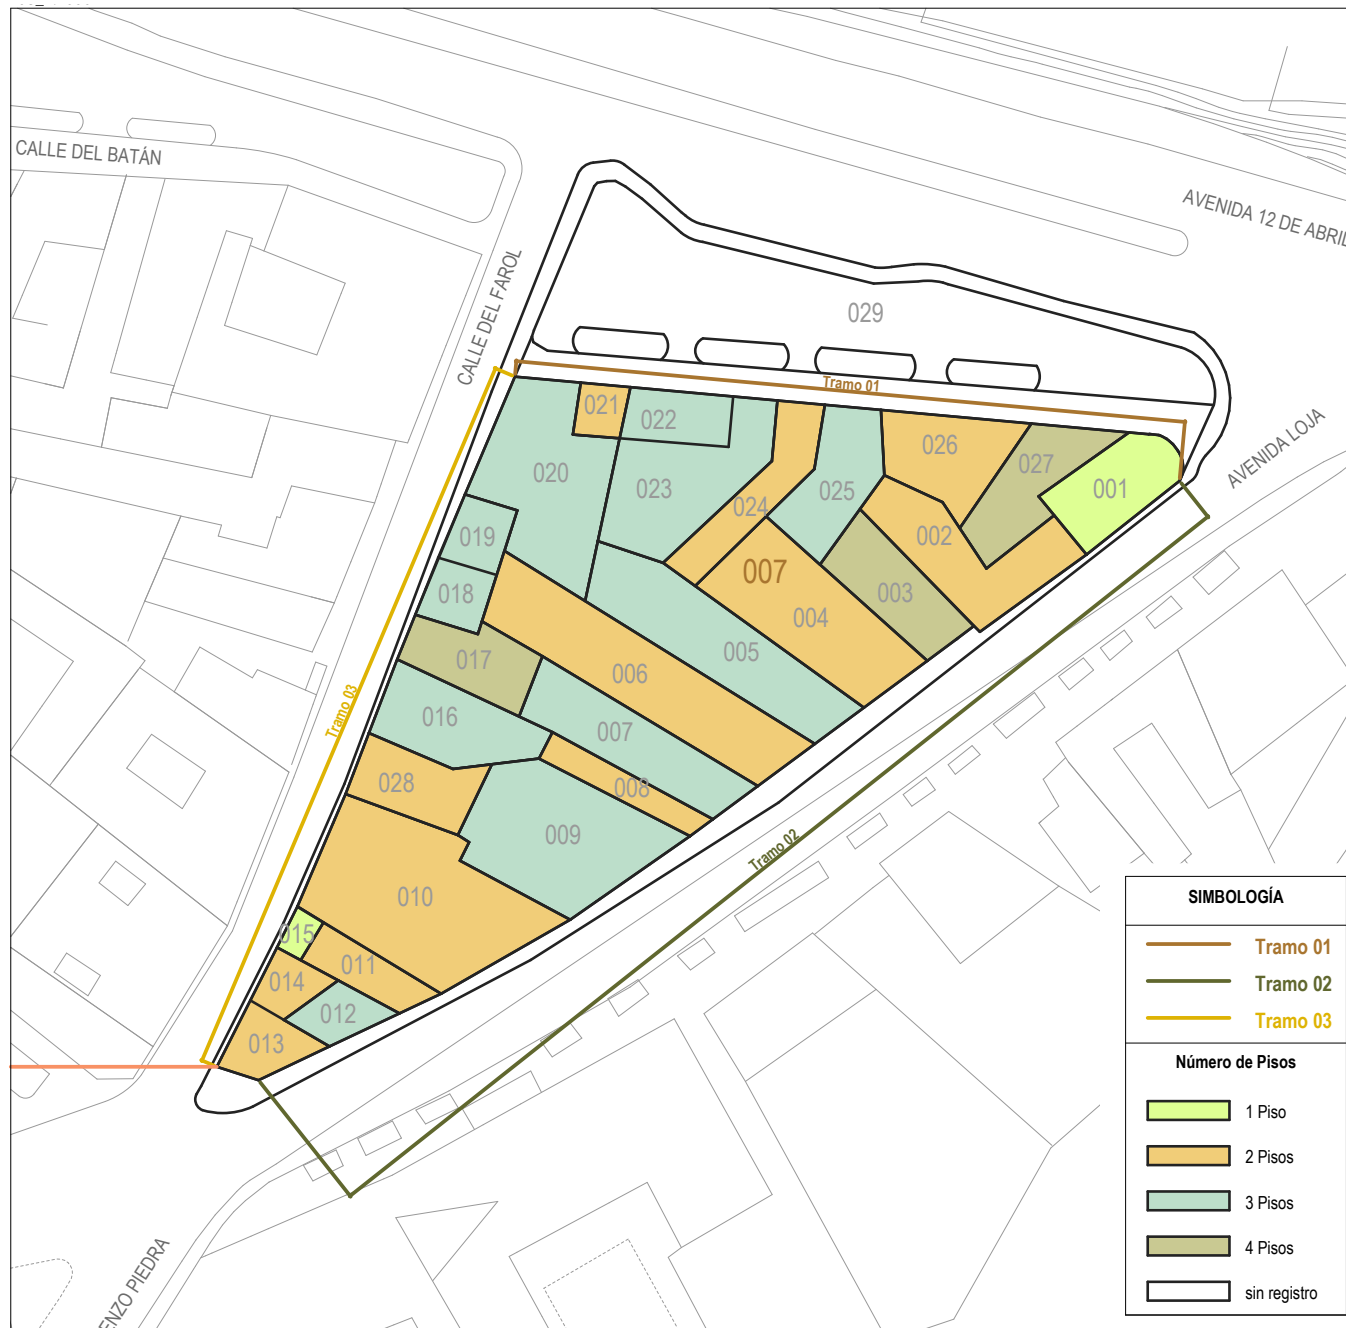
FIG 2.40: Localización de las edificaciones según el número de pisos.
